PROJEKT TECHNICZNY

Nazwa zamierzenia budowlanego: REMONT ZABEZPIECZAJĄCY ORAZ
BUDOWA PRZEWODÓW WENTYLACYJNYCH BUDYNKU NR 5 PRZY UL.
OLEJNEJ W LUBLINIE.

Adres : LUBLIN UL. OLEJNA 5

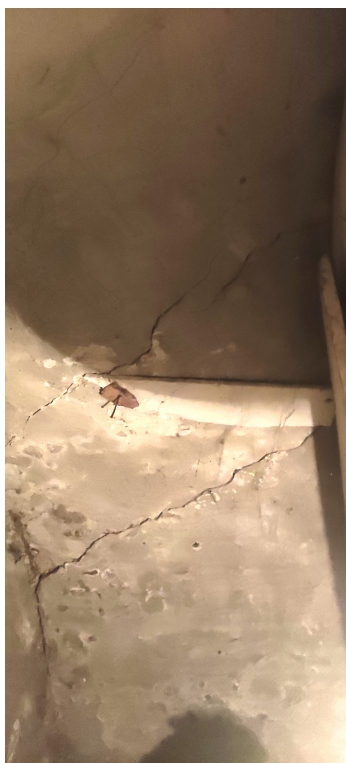
W sklepieniu nad piwnicą lokalu nr 3 występują pęknięcia poprzeczne o rozwarości ok., 5,0mm.

FOT.1. PĘKNIĘCIA SKLEPIENIA W PIWNICACH

Wzmocnienie pęknięć sklepień iniekcjami z zaprawy cementowej (do wypełnienia szczelin w murach) oraz prętami z stali austenitycznej w postaci tzw. belek „beczkowych”. Nad parterem i I piętrzem w belkach „beczkowych” stosować po 4#8. Nad piwnicą lokalu 3 stosować po 4#10. Pęknięcia sklepień rozszczelnić klinami stalowymi przedmuchać powietrzem pod ciśnieniem, przemyć wodą pod ciśnieniem oraz wypełnić zaprawą iniekcyjną - dowolną metodą. Stosować atestowaną zaprawę iniekcyjną do szczelin i pęknięć w murach.

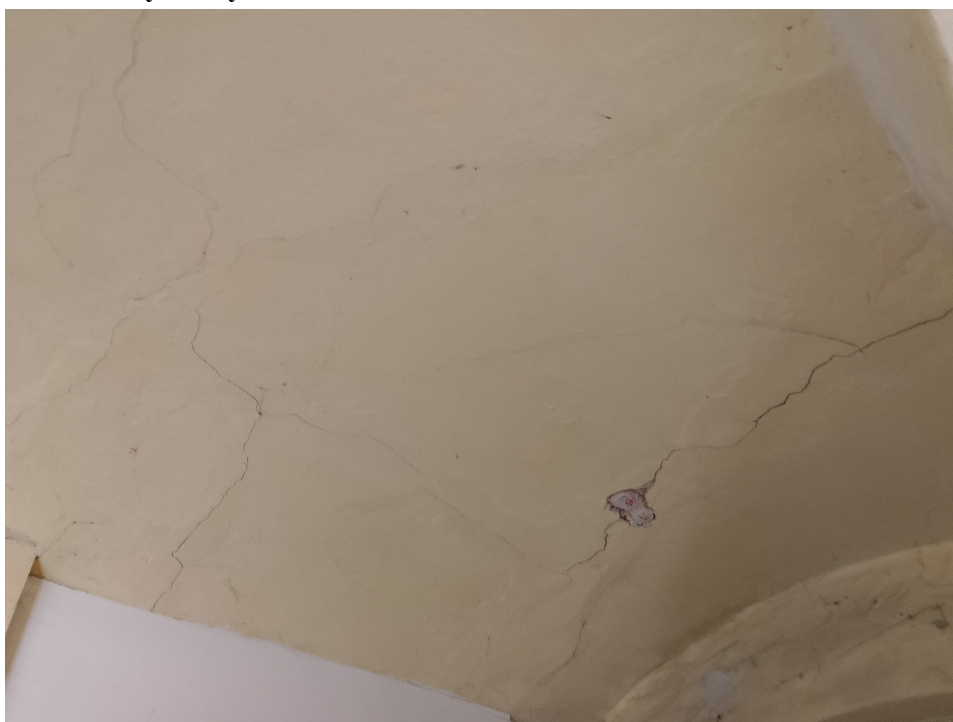
FOT.2. PĘKNIĘCIA SKLEPIENIA NAD PARTEREM

Sklepienie na parterze nad korytarzem przy wejściach do lokali nr 1, 3, 4 po wypełnieniu pęknięć iniekcją cementową podeprzeć belkami stalowymi I-180.

Pod końcami belek wykonać poduszki betonowe. Na górnych stopkach belek wykonać podmurówki pod podniebienie sklepienia, z cegły ceramicznej pełnej kl. 20MPa, na zaprawie cementowej M10. Belki zakryć płytami gips-karton (zwykłych) grub. 12,5mm na ruszcie stalowym.

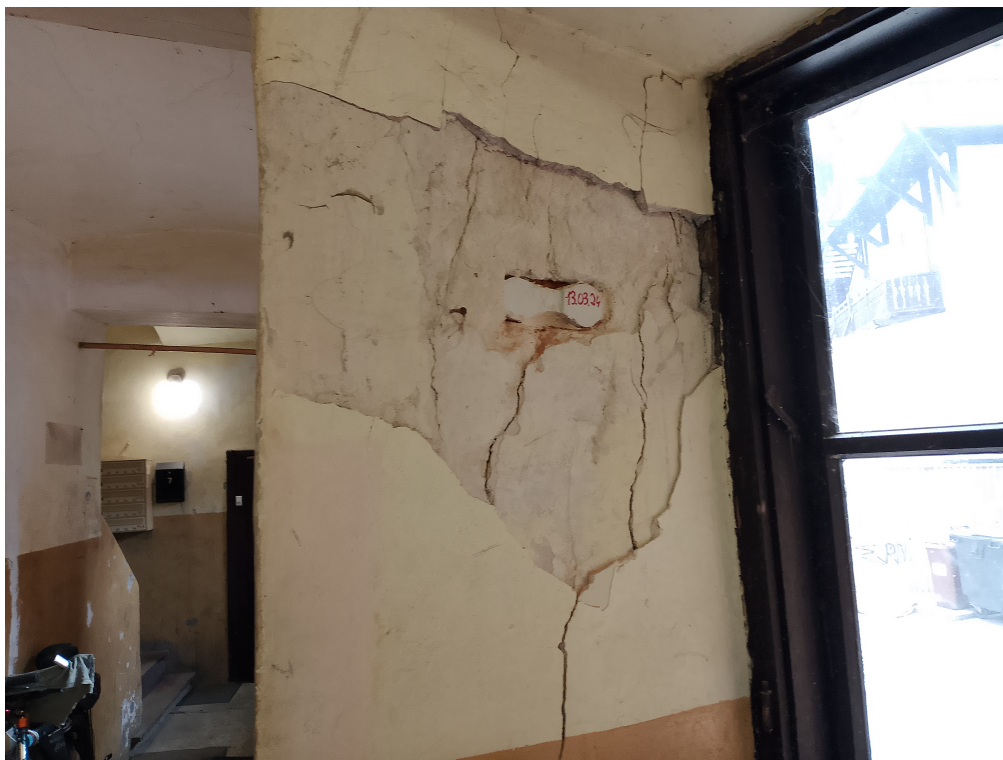
FOT. 3. SPEKANIA FILARA NA PARTERZE

Wzmocnienie spękanych ścian w klatce schodowej i korytarzach komunikacyjnych, w postaci przemurowań cegłą ceramiczną oraz kotwień i zszyć prętami z stali austenitycznej. Pęknięcia ściany zewnętrznej w korytarzu, na parterze , przy oknie przemurować.

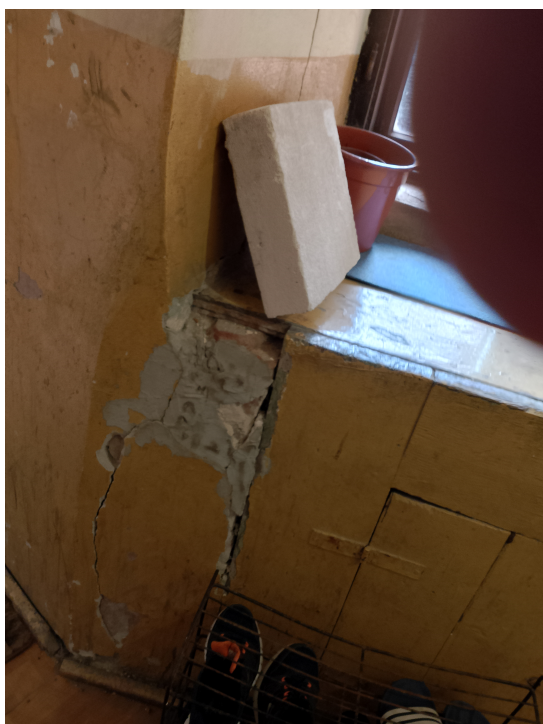
FOT. 4. SPEKANIA ŚCIANY POD OKNEM NA PARTERZE

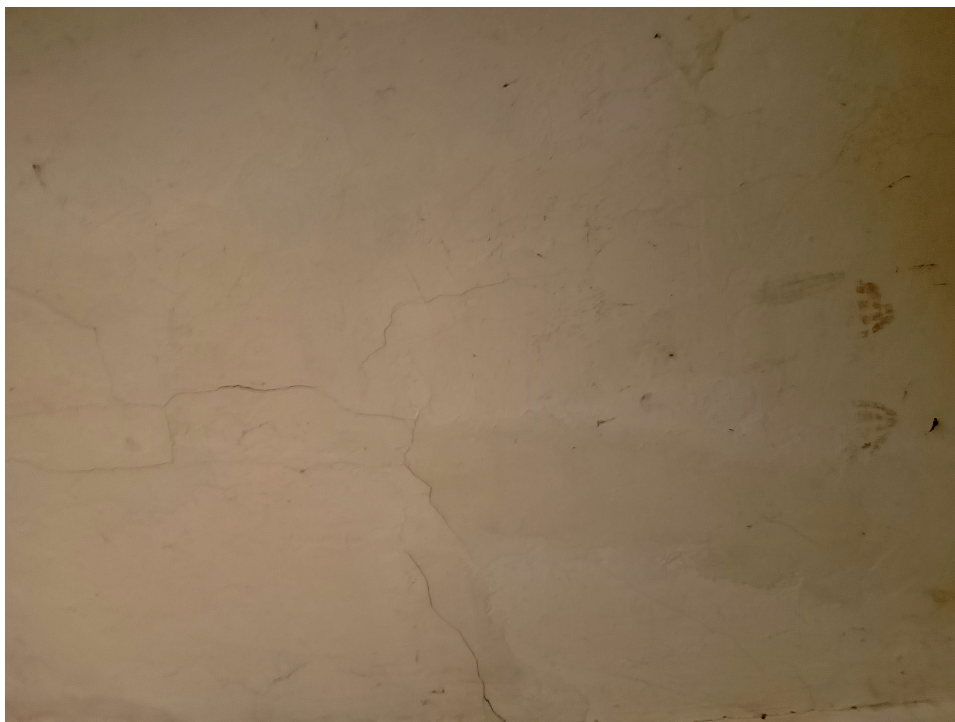
FOT.5. SPEKANIA SKLEPIENIA NAD PARTEREM

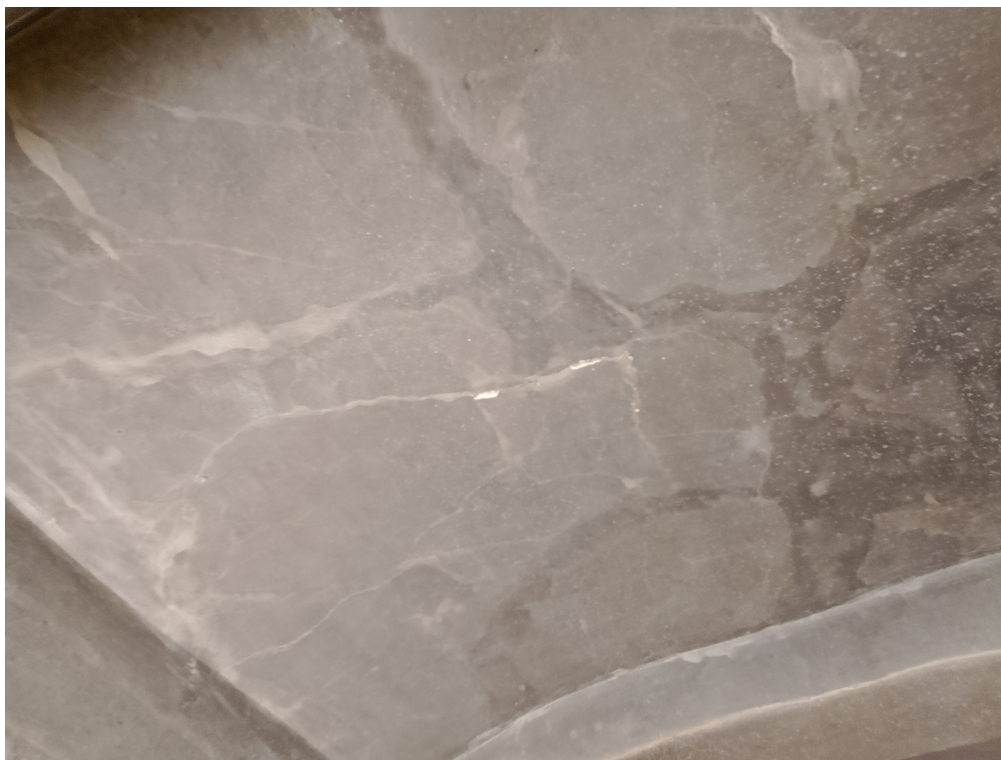
FOT.6. SPEKANIA, WYBRZUSZENIE SKLEPIENIA – I PIĘTRO

Sklepienie na I piętrze przy klatce schodowej należy podeprzeć płytą kleina na belkach stalowych. Stosować belki z I-140 spawać do wymianu z I-160. Na ścianach pod końcami belek wykonać poduszki betonowe

Płyta kleina żebrowa typ "C" zbrojenie żeber prętami #8 (stal Kl. B B500B) w każdej spoinie, wykonana z użyciem cegieł ceramicznych pełnych kl.15 i zaprawy cementowej M10.

Przestrzeń między podniebieniem sklepienia a płytą Kleina wypełnić szczelnie keramzytem, stabilizowanym cementem.

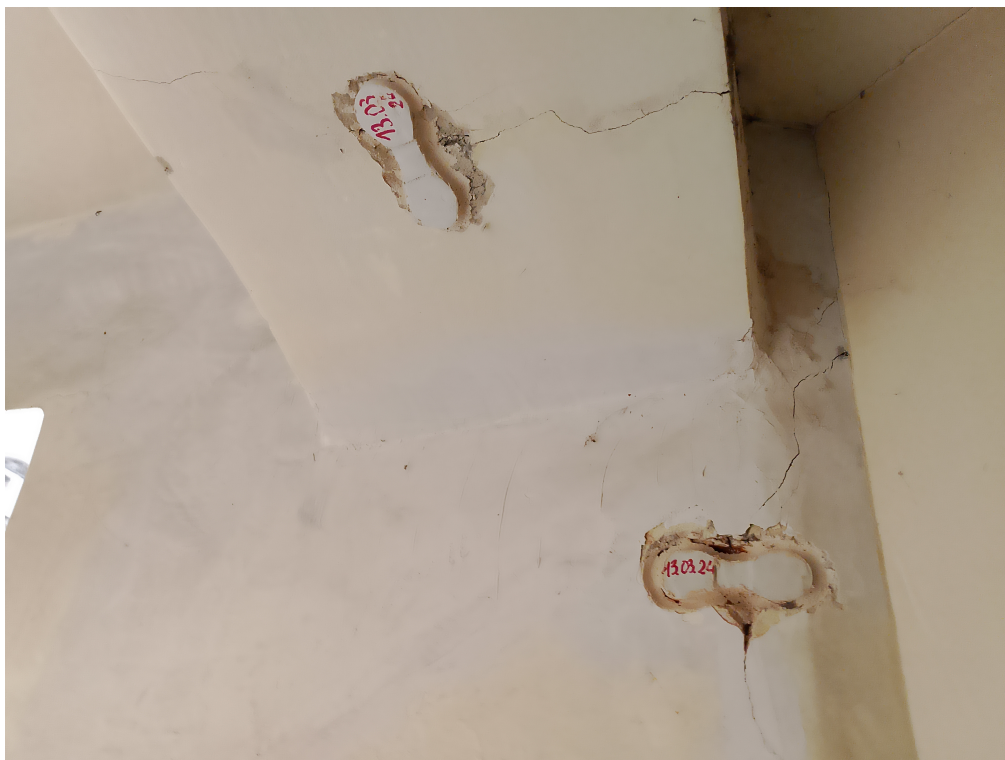
Od wewnątrz, ściany przy korytarzach są lokalnie w złym stanie występują tu pęknięcia o znacznych szerokościach, zwłaszcza pod łękami i belkami nad korytarzami.

FOT.7. SPEKANIA ŁĘKU I ŚCIANY – I PIĘTRO

Wzmocnienia łęków nad korytarzem i schodami na I piętrze wykonać w postaci podparcia z belek stalowych z podmurówkami pod spodami łęków. Belki I-160 złączyć śrubami M16 z rurkami dystansowymi. Pod belkami na ścianach wykonać poduszki betonowe z betonu C16/20. Powyższe wzmocnienia wykonać w sposób analogiczny do wykonania wzmocnienia nadproża tj.: wykonać przebicie w ścianie środkowej korytarza, podstemplować łęki i osadzić belkę oraz rurki dystansowe z jednej strony a po stwardnieniu poduszek osadzić drugą belkę.

Przemurować belki pod spód łęków.

Pęknięcia łęków wypełnić iniekcją cementową.

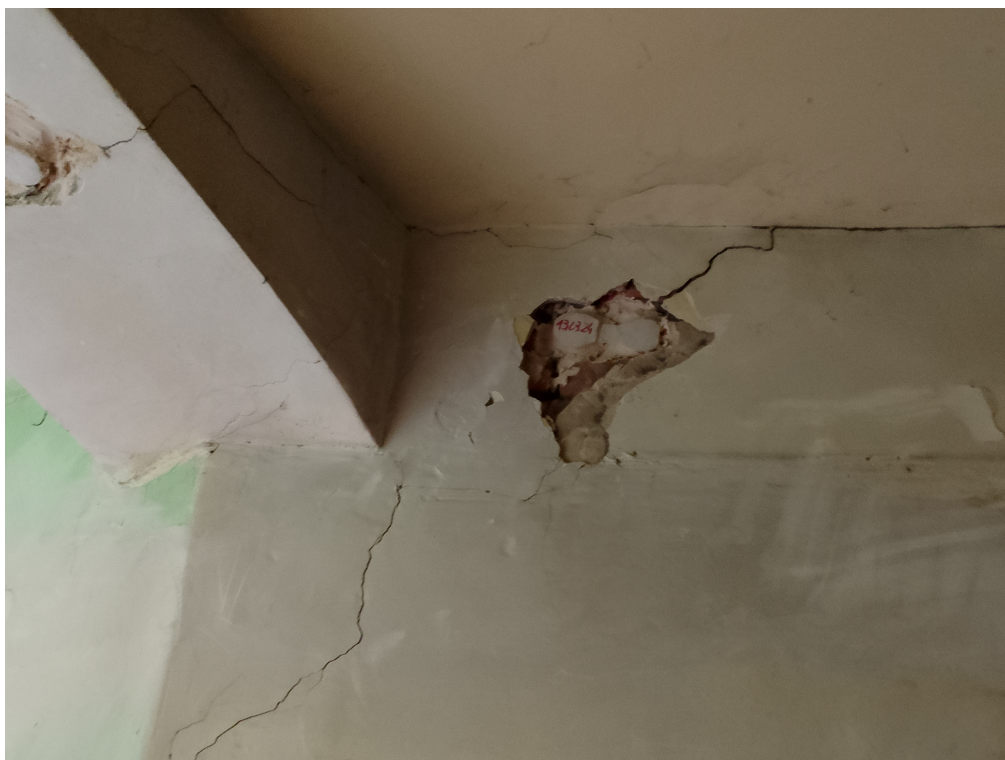
FOT.8. SPEKANIA ŁĘKU I ŚCIANY – II PIĘTRO

Podparcia łęku belkami na II piętrze wykonać pod łękiem korytarzowym a ścianę nad łękami wzmocnić prętami ze stali austenitycznej wklejanymi stosując po dwa pręty #10 w wyciętych bruzdach z obu stron ściany. Pręty zakotwić w ścianie zewnętrznej i środkowej traktu.

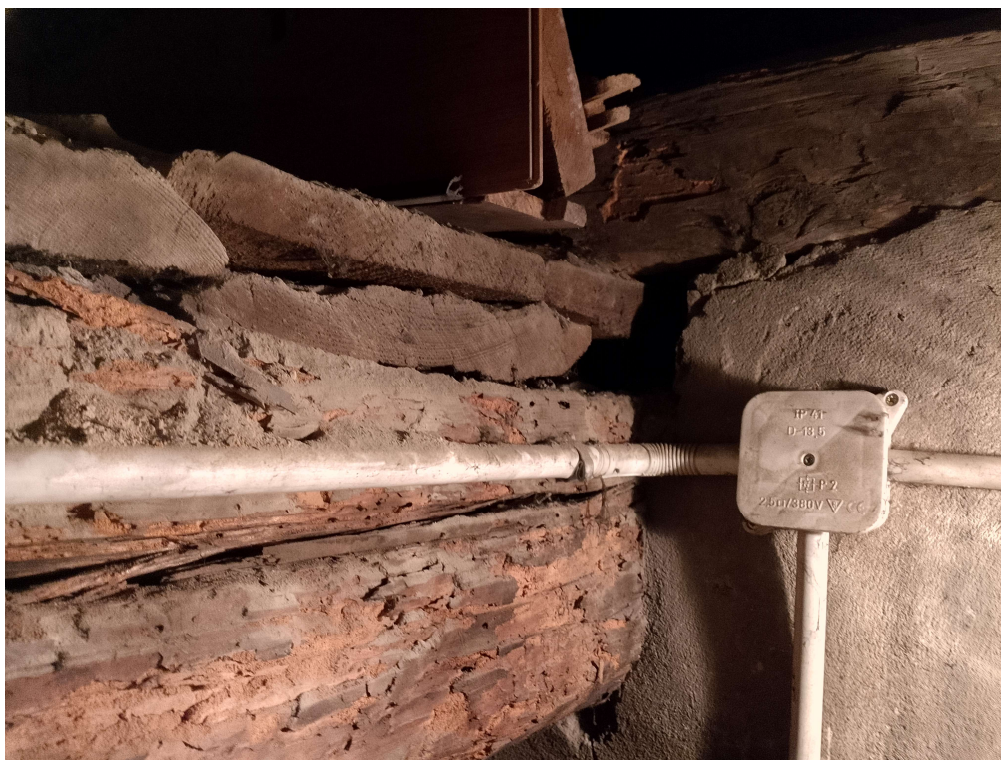
Strop nad poddaszem w trakcie 7,20m jest wzmocniony podciągami stalowymi I-220 ułożonym na belkach stropowych w pobliżu środka rozpiętości. Belki podwieszone są do podciągu stalowymi jarzmami. Strop poddasza dostępny z klatki schodowej. Belki z drewna iglastego w różnym stanie technicznym, powierzchniowo skorodowane na głęb ok. 1,0cm. Lokalne spróchnienia i porażenia dokonane przez owady. Niemal całkowicie spróchniała belka przy schodach zagrzybione belki przy koszu dachowym.

FOT.9. ZNISZCZONA BELKA STROPU PODDASZA NAD SCHODAMI

5.4. Strop poddasza (drewniany). Usunąć istniejące podłogi i zasypki (do ślepego pułapu). Pas ściany szer. ok.50 cm na obwodzie stropów zaimpregnować preparatem grzybobójczym do murów. Oczyścić belki i ślepe pułapy ze spróchnień zabezpieczyć bio i ogniochronnie stosownymi preparatami oraz wzmocnić belki obustronnymi nakładkami drewnianymi 220x60mm. Nakładki łączyć z belkami przelotowo prętami gwintowanymi $\phi 16$. Wymienić nadmiernie skorodowane końcówki belek stropowych.

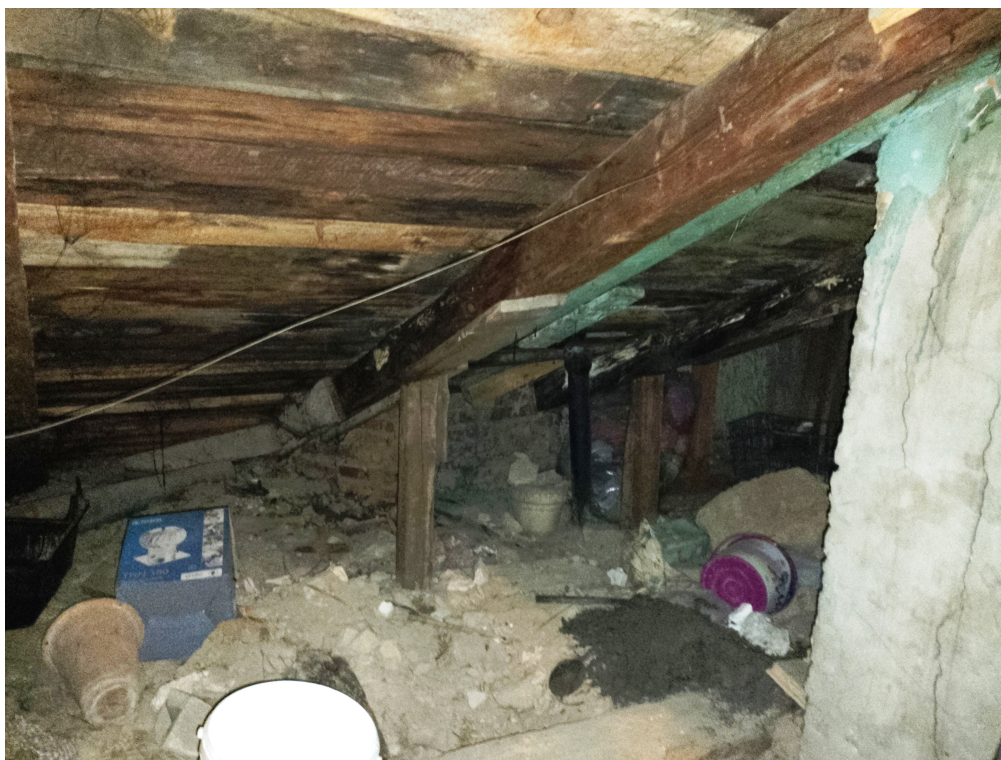
FOT.10. SKORODOWANIA KROKWI, PRZECIEKI POKRYCIA

5.6. Remont konstrukcji dachu. Oczyszczyć elementy konstrukcji dachu z spróchnień zabezpieczyć bio i ogniochronnie stosownymi preparatami. Ubytki materiału uzupełnić wkładkami drewnianymi.

Wymienić trzy słupki drewniane. Wzmocnić krokwie oraz osłabioną płatew z zastosowaniem nakładek drewnianych. Połączenia wykonać wkrętami ciesielskimi talerzowymi.

Pokrycie dachu z papy uszczelnić przy przejściach kominów i ścianie ogniowej stosując papę zgrzewalną. Wyremontować pokrycie w miejscach uszkodzeń (przecieków) papą zgrzewalną.

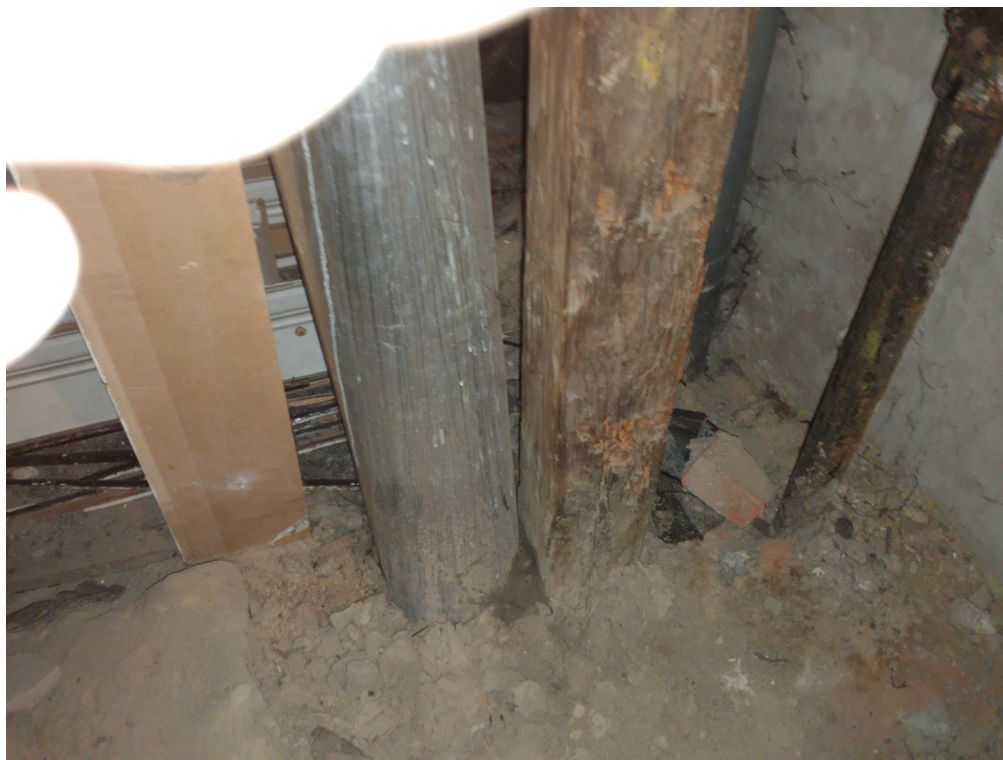
FOT.11. SKORODOWANIA SŁUPKA WIEŻBY

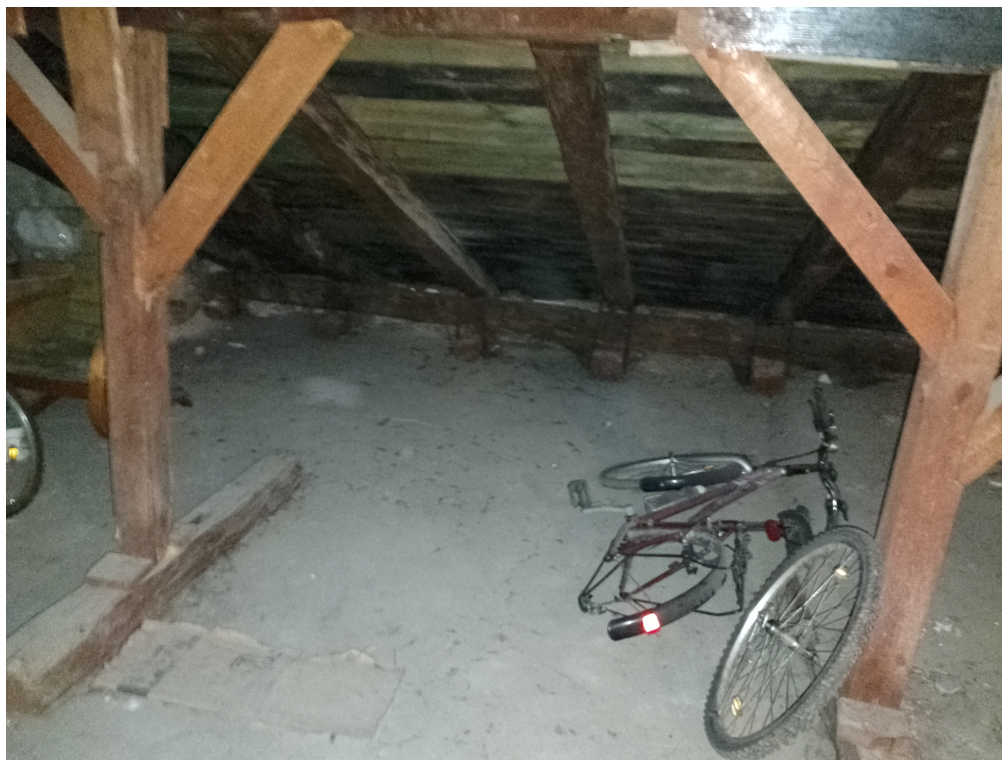
FOT.12. SKORODOWANIA KROKWI, PRZECIEKI POKRYCIA

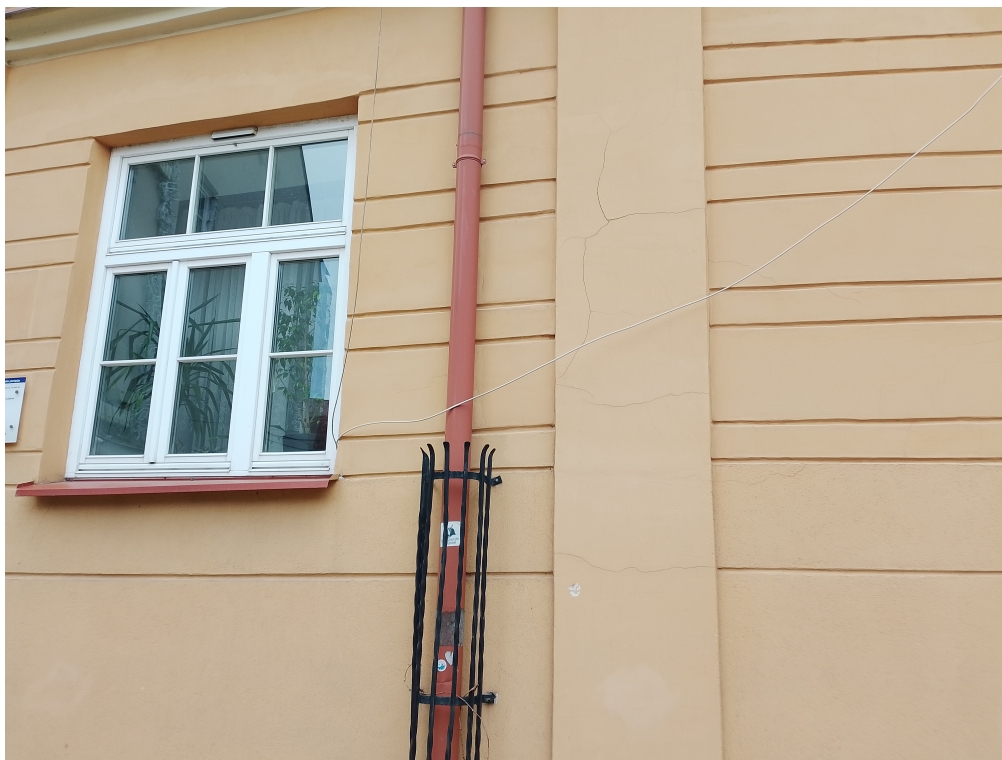
Elewacja frontowa oraz elewacje od strony posesji w dobrym stanie technicznym - lokalnie występują niewielkie rysy nie stanowiące zagrożenia dla budynku. Elewacja południowa przy podwórzu budynku na działce nr 26 w złym stanie technicznym. Występują tu przy styku z budynkiem sąsiednim pionowo ukierunkowane pęknięcia o znacznej rozwarości, na wys. I i II piętra.

FOT.13. SPEKANIA PILASTRA – ELEWACJA ZACHODNIA

Naprawa ścian zewnętrznych poprzez zszywanie pęknięć ścian prętami z stali austenitycznej z zastosowaniem systemowej technologii naprawy konstrukcji murowych. Przed przystąpieniem do kotwień należy usunąć tynki na spękanych ścianach na szerokość min 50 cm z obu stron rys. Rysy i pęknięcia murów przedmuchać powietrzem pod ciśnieniem, przemyć wodą pod ciśnieniem oraz wypełnić zaprawą iniekcyjną - dowolną metodą. Stosować atestowaną zaprawę iniekcyjną do szczelin i pęknięć w murach. Przyjęto wzmocnienie pęknięć prętami #10 w poziomych szczelinach w spoinach ścian lub w wyciętych bruzdach.

Zagięte końce prętów, osadzić w otworach wierconych na głębokość 11cm.

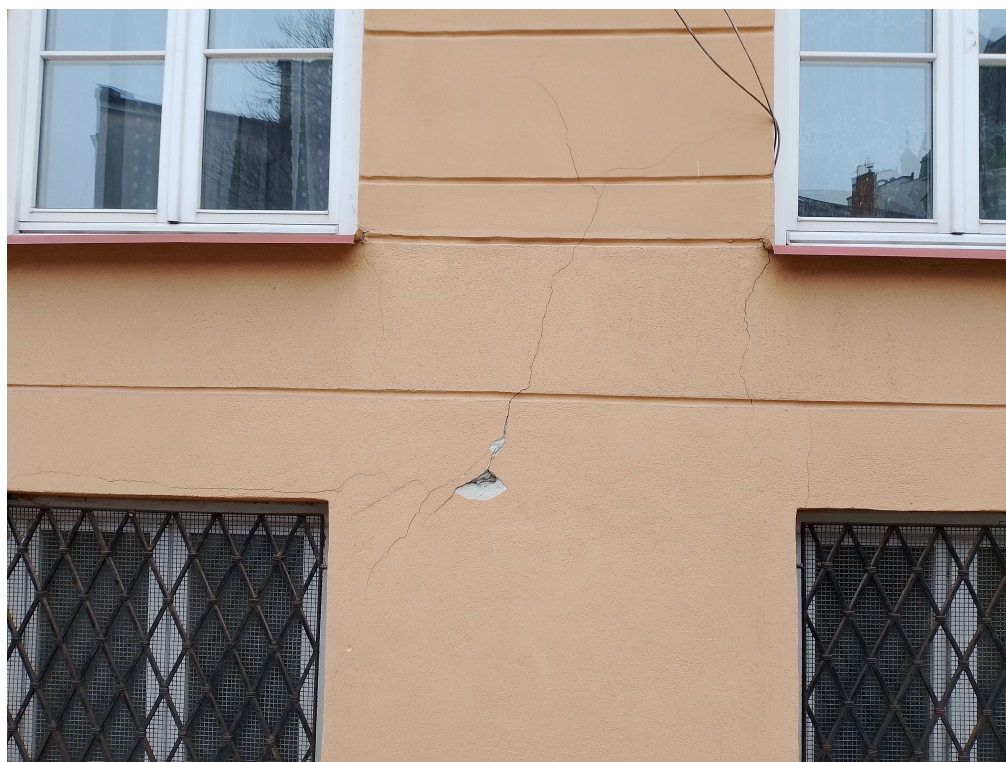
FOT.14. SPEKANIA ŚCIANY – ELEWACJA ZACHODNIA

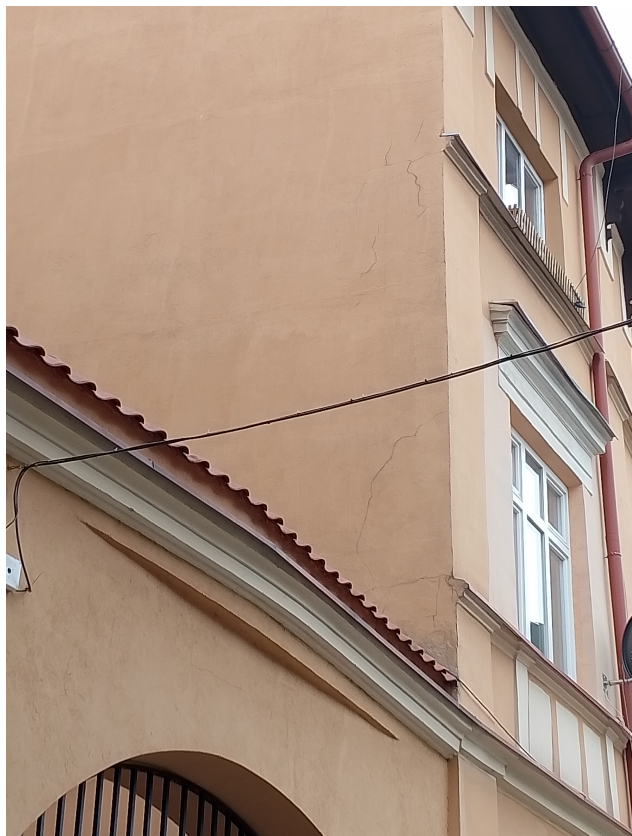
FOT.15. SPEKANIA NAROŻA ŚCIANY – ELEWACJA PÓŁNOCNA

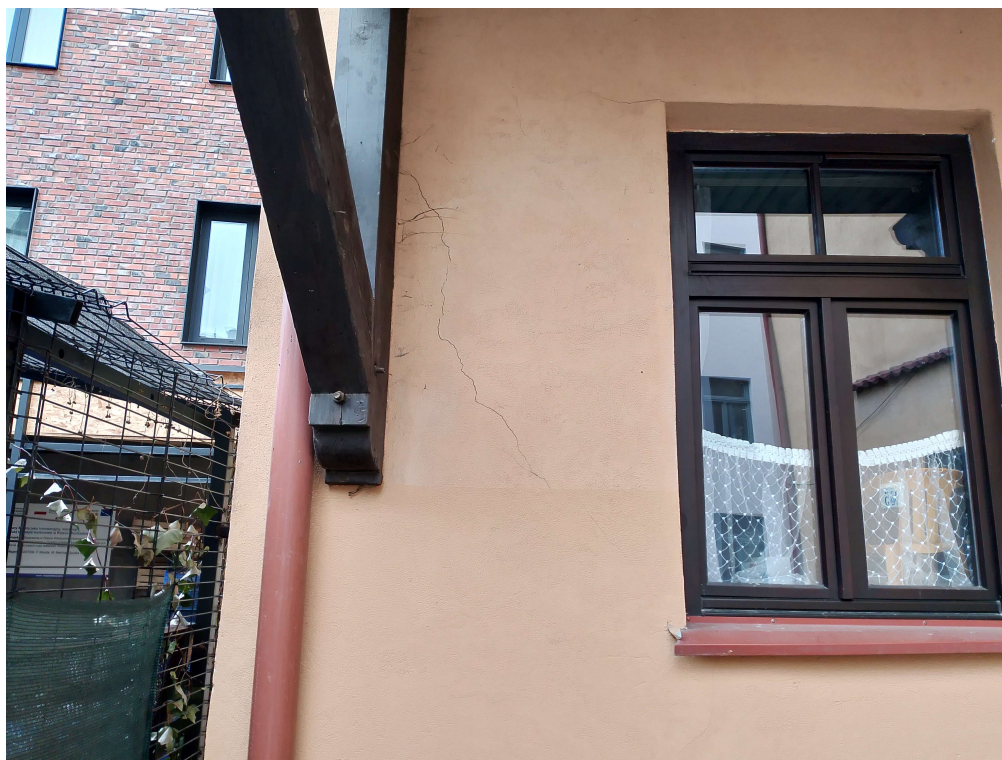
FOT.16. SPEKANIA ŚCIANY – ELEWACJA PÓŁNOCNA

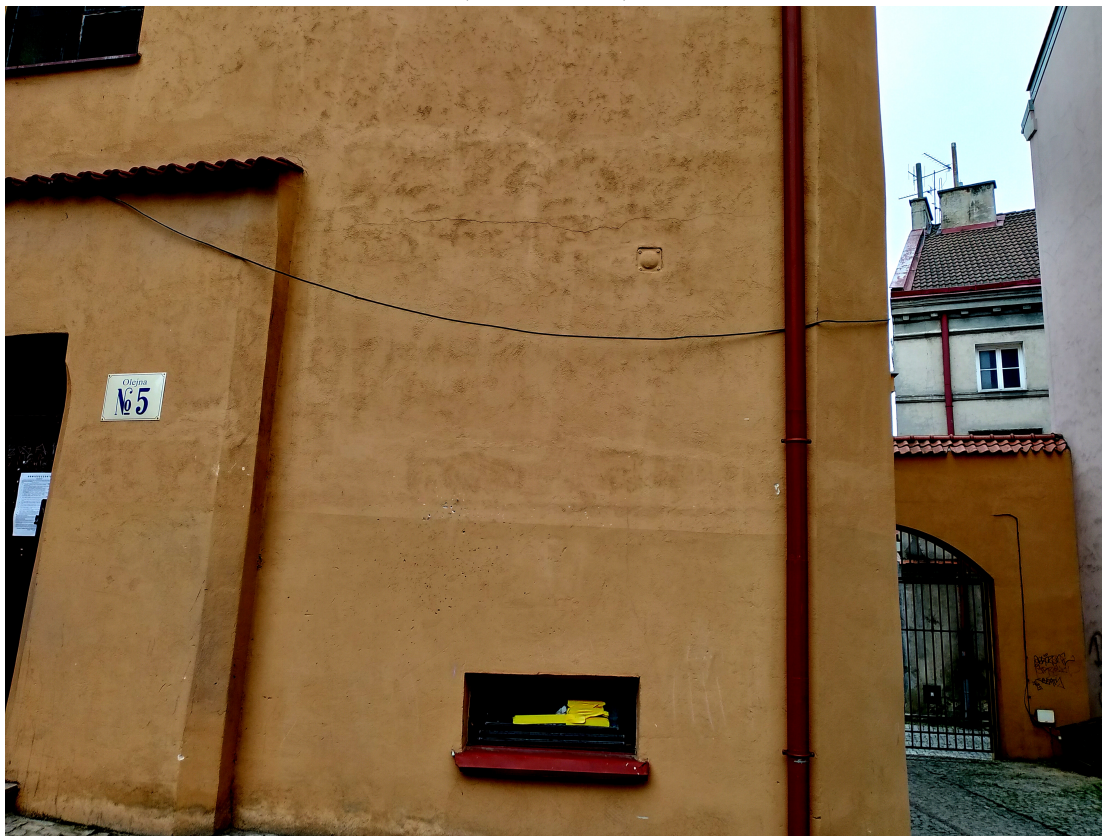
FOT.17. PĘKNIĘCIE ŚCIANY (POZIOME) – EL. WSCHODNIA

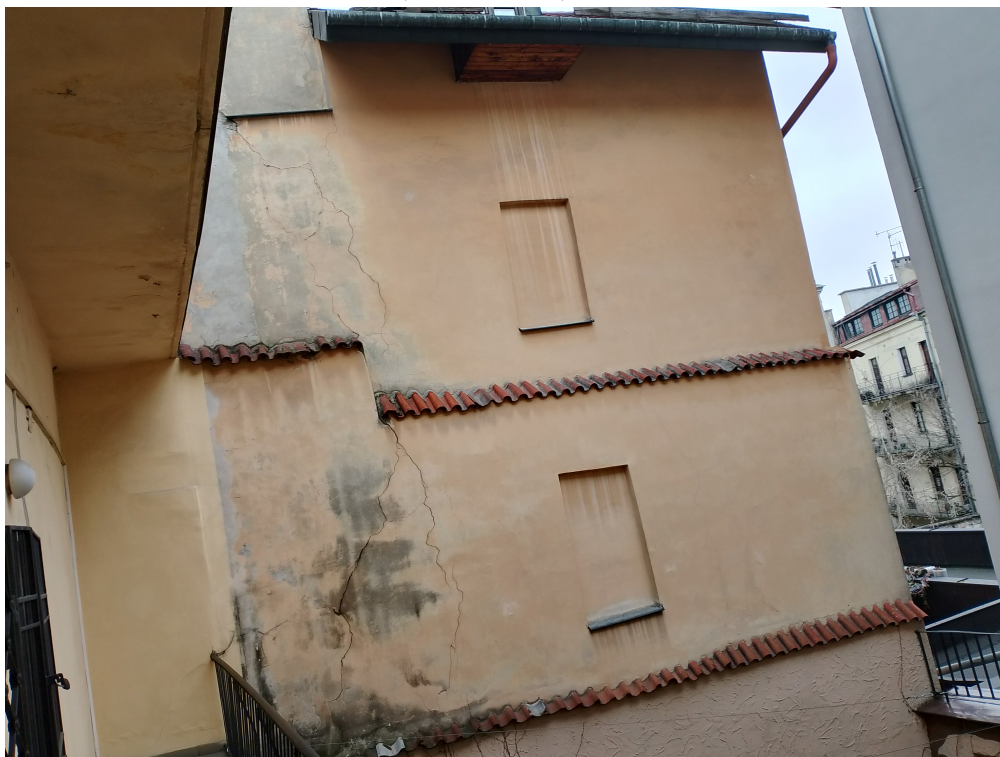
FOT.17. SPĘKANIA ŚCIANY (POZIOME) – EL. POŁUDNIOWA

W elewacji południowej od strony podwórka na działce nr 26, pionowe spękania należy przemurować i kotwić prętami z stali austenitycznej. Przemurowania należy wykonać na głębokość min. 1cegły z przewiązaniem nowego muru ze starym. Ścianę rozbierać z obu stron rysy na wysokość 3-5 cegieł powyżej i poniżej rysy na szerokość 50-60 cm z każdej strony. Po rozebraniu uszkodzonego fragmentu ściany pozostałe powierzchnie oczyścić z zaprawy, zmyć wodą rysę wypełnić iniekcją cementową i zamurować powstały otwór, stosując cegły ceramiczne pełne kl. 15MPa i zaprawę cementowo-wapienną M5.
